Eglise Saint Martin de Salles Lavalette

Un peu d'histoire

Visite guidée !

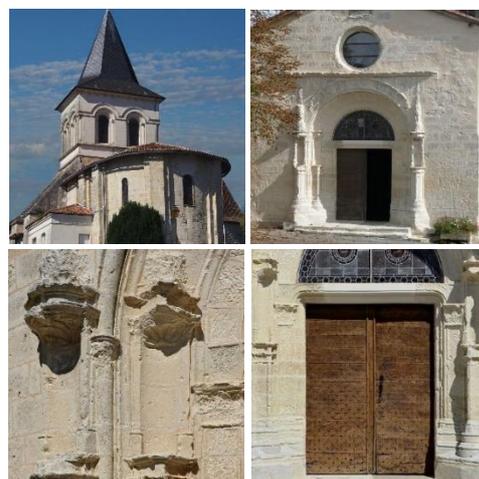
1. Son extérieur

- A l'extérieur, l'édifice révèle les campagnes successives de construction décrites dans le post précédent.
- L'appareil de la nef est de petits moellons.
- La façade, couverte d'un placage de pierres de taille, est percée d'un portail à trois voussures, couronné d'une corniche et encadré de colonnes dans lesquelles sont insérées des niches vides.
- Dans le reste du mur-pignon, d'un profil très bas, prennent place une rose et les traces d'une sculpture particulièrement endommagée.
- Le décor sculpté du portail, daté du XVI^{ème} s., ne manque pas d'élégance en dépit des mutilations qu'il a subies. Les motifs des caissons qui compartimentent les deux premières voussures ont par exemple totalement disparu.

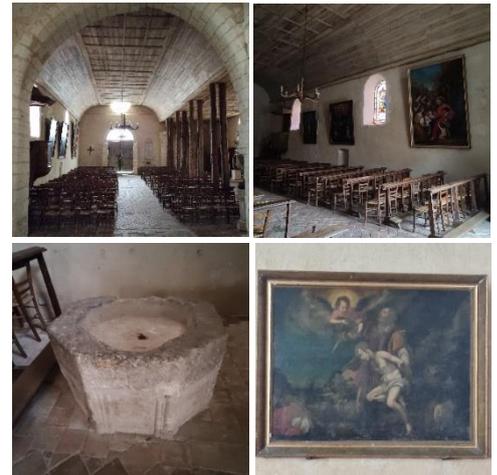
2. La nef

- De plan rectangulaire d'une certaine ampleur, la nef comprend cinq travées.
- Les murs et le Grand Arc ont été reconstruits fin XVIème s. et en grande partie au XVIIème s., époque à laquelle fut ajouté le bas-côté.
- Elle a été profondément remaniée au XIXème s. Éclairée par deux fenêtres en plein-cintre sur son flanc sud, elle est flanquée au nord d'un collatéral de même longueur. Les vitraux actuels datent de cette époque.
- On portera un intérêt à la cuve baptismale octogonale du XIIème s., en pierre d'un seul bloc, probablement romane.
- A voir six tableaux remarquables du XVIIème s. inscrits au titre des Monuments Historiques.

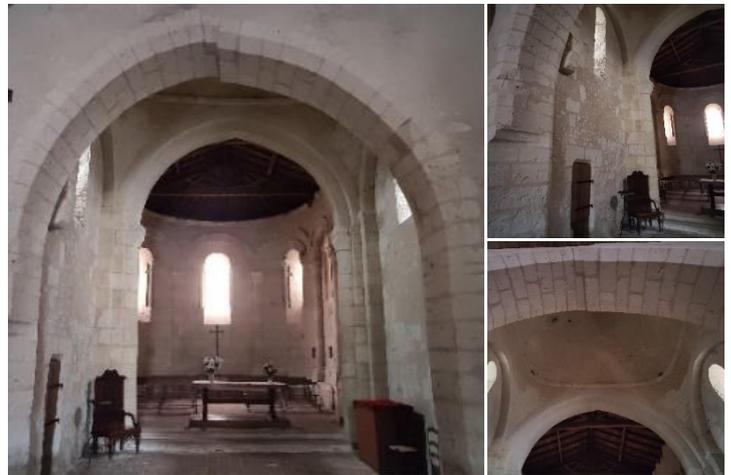
3. Le faux carré

- Traversons la nef pour accéder au faux-carré par le Grand Arc dont on remarquera la "cassure" verticale au sommet de sa courbe.
- Due aux poussées des murs ou à un affaissement du sol elle a été volontairement laissée en l'état pour son originalité lors de sa restauration en 1977 sur conseil des Monuments Historiques.
- Certaines bases de ce faux-carré remonteraient à la fin du XIème s. avec murs nord et sud plaqués d'une arcature au XIIème s.
- De plan rectangulaire, ce corps est surmonté d'une coupole à forme toro-sphérique peu commune, relancée ultérieurement en sa partie ouest pour consolidation.

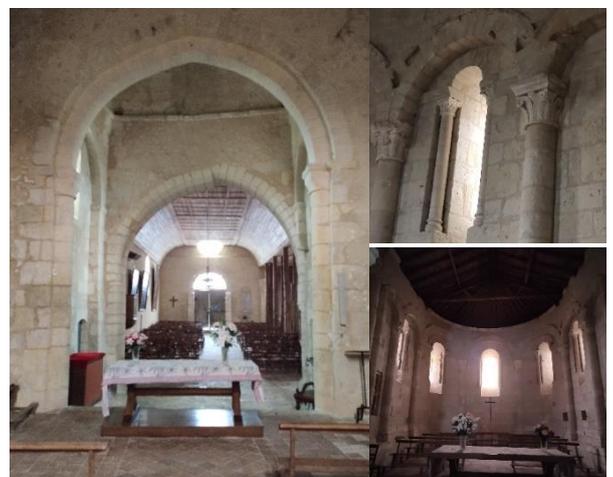
4. Le chœur

- D'une grande pureté de style, l'abside est de forme hémicirculaire.
- Elle est éclairée par cinq fenêtres en plein cintre, assez larges.
- Ses parements sont rythmés par un élégant jeu de sept arcades et de colonnes aux chapiteaux sculptés de motifs végétaux et de figures évoquant la lutte du bien contre le mal.
- L'abside est voûtée en cul-de-four. Cette partie date de la fin du XIème s., voire du début du XIIIème s. Elle est postérieure, semble-t-il, à la travée droite qui la précède, couverte d'une coupole sur pendentifs de forme ovale, seule partie subsistante de l'église primitive.
- Les vitraux datent de la restauration de 1977.
